XXI ENCONTRO NACIONAL DE TECNOLOGIA DO AMBIENTE CONSTRUÍDO  
Goiânia, Brasil de 14 a 16 de outubro de 2026

## Caracterização físico-construtiva de moradias na favela São Remo

### Physical and Constructive Characterization of Housing in the São Remo favela

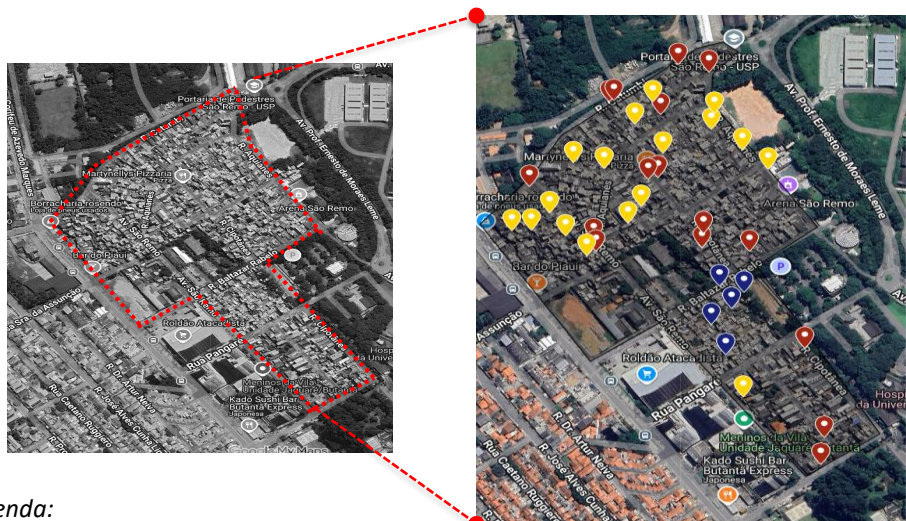
Figura 3: Perfil territorial e habitacional das moradias analisadas

A amostra compreende 31 moradias distribuídas em diferentes setores da favela, representando distintas condições de inserção urbana, densidade construtiva e organização espacial. Quanto à inserção territorial, 42% das unidades apresentam fachada voltada para vias formais e 42% localizam-se em vielas internas. Outras 3% situam-se junto ao córrego, condição potencialmente associada à maior exposição à umidade e a riscos sanitários, enquanto 10% correspondem a ocupações precárias recentes, evidenciando a permanência de processos de expansão e transformação do tecido urbano da favela (Figura 3).

A implantação das moradias influencia diretamente as condições ambientais internas. Unidades em vielas ou áreas adensadas tendem a apresentar afastamentos reduzidos entre edificações, limitando a entrada de luz natural, a circulação de ar e intensificando o sombreamento. Em relação à configuração vertical, 61% das unidades são térreas,

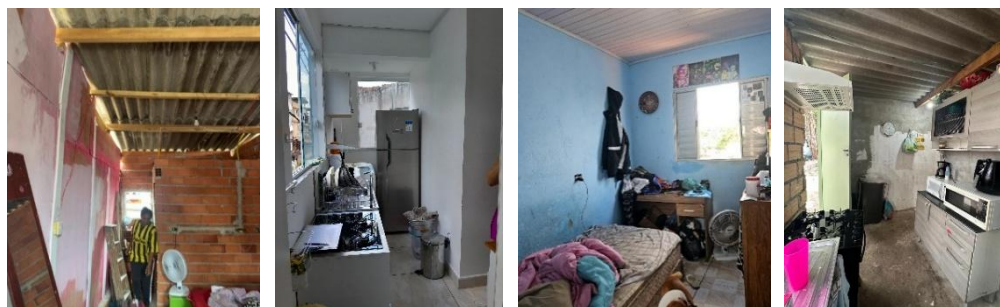
**Figura 6 – Caracterização do fechamento superior interno das moradias**

No fechamento horizontal, foram avaliados os elementos internos visíveis, como acabamento do teto, presença de forro e, quando aparente, material de cobertura. O acabamento predominante foi pintura sobre reboco (63,3%), seguido por fibrocimento aparente (13,3%), pintura direta na vedação (6,7%), forro de PVC (6,7%), pintura sobre gesso (3,3%) e forro de gesso (3,3%) (Figura 6).

Quanto à composição do sistema superior interno, 70% das moradias apresentaram soluções homogêneas, 26,7% duas soluções combinadas e 3,3% três soluções distintas. A ausência de forro, com exposição de materiais como telha de fibrocimento, é relevante para o comportamento térmico, pois favorece maior transferência de calor para os ambientes internos em períodos de elevada incidência solar.
